2021年鄂尔多斯东胜区9座桥梁维修工程 施工图设计

项目编号：GJ17-21-559

乌审街小桥

设计说明

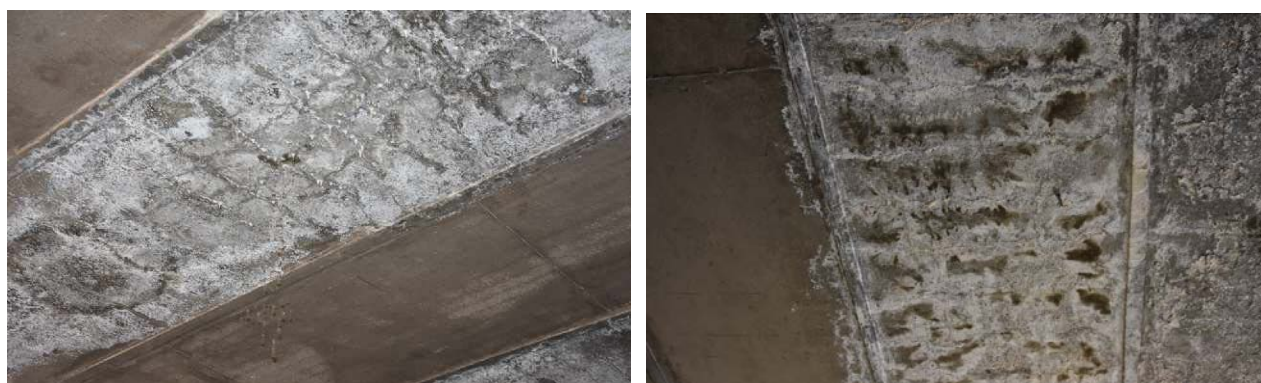
1、部分主梁梁底存在横向裂缝，裂缝主要分布在 L/4~3L/4 范围内，其中部分裂缝处伴有

渗水痕迹，个别裂缝处已有白色结晶物形成。目前最大裂缝宽度为 0.14mm，未超过《城市桥梁养护技术标准》(CJJ 99-2017) 规定的裂缝宽度限值。

该裂缝是主梁在荷载作用下梁底产生的正弯矩裂缝，为受力结构性裂缝。裂缝处渗水表明梁体空腔内存在积水，现场对空心板梁空腔位置钻孔，有大量积水流出。空腔内积水主要是由于空心板梁端堵头破损或开裂，桥面雨水进入空腔内，空腔内积水增加梁体自重，不利于结构受力，梁底存在横向裂缝，空腔内积水沿裂缝渗出，带出混凝土中的 $Ca(OH)_2$ ，与空气中的 CO_2 反应生成 $CaCO_3$ 白色结晶物，同时空腔积水易促使主梁钢筋产生锈蚀，不利于主梁耐久性，进而影响主梁承载能力，对于寒冷地区，梁内积水在冬季结冰，体积膨胀，严重者可导致梁体胀裂，甚至破坏。

图 3.1.1 上部结构主梁正弯矩裂缝典型照片

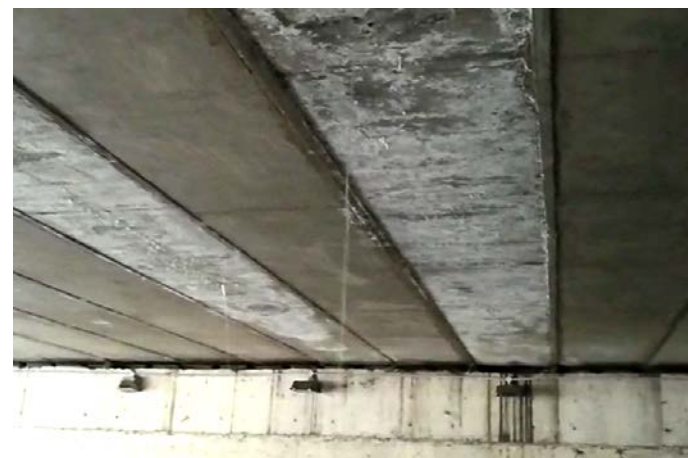
图 3.1.2 空心板梁空腔内积水

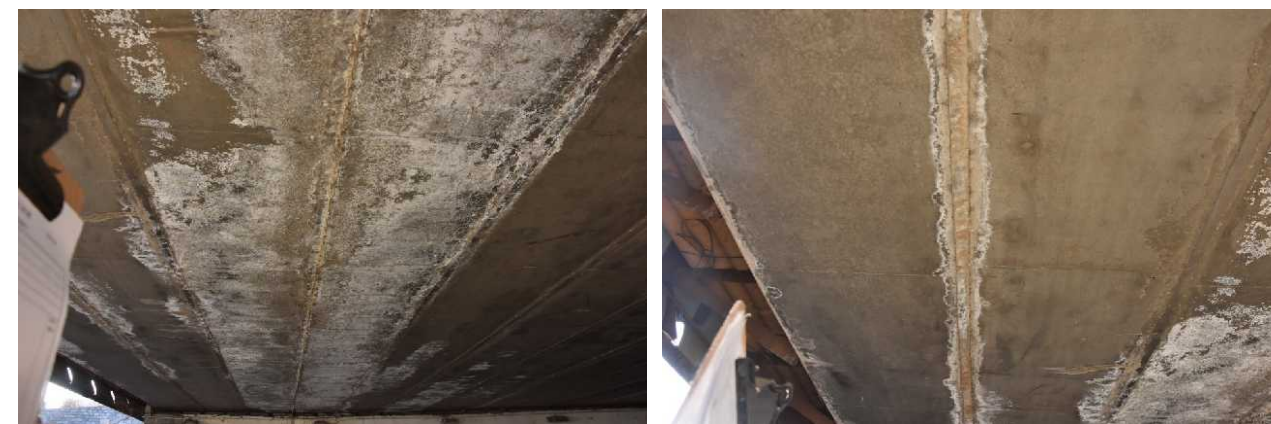
2、部分主梁梁间铰缝存在渗水现象，其上对应为人行道，渗水是由于人行道防水措施失效所致。主梁梁间铰缝渗水情况汇总见下表。

图 3.1.3 主梁梁间铰缝渗水典型照片

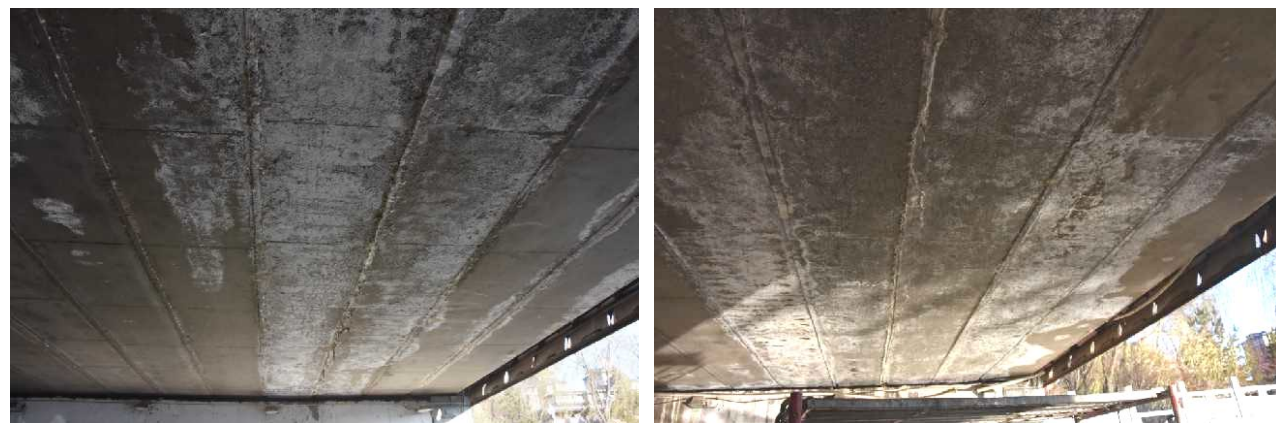
3、部分主梁梁底存在泛白现象，局部有白色结晶物生成，现场对泛白主梁进行空腔积水检查，发现空腔内有大量积水排出，空腔内积水主要是由于空心板梁端堵头板破损或开裂，桥面雨水进入空腔内，空腔内积水增加梁体自重，不利于结构受力，同时积水易引起钢筋锈蚀不利于主梁耐久性。主梁梁底泛白汇总见下表。

图 3.1.4 主梁梁底泛白典型照片

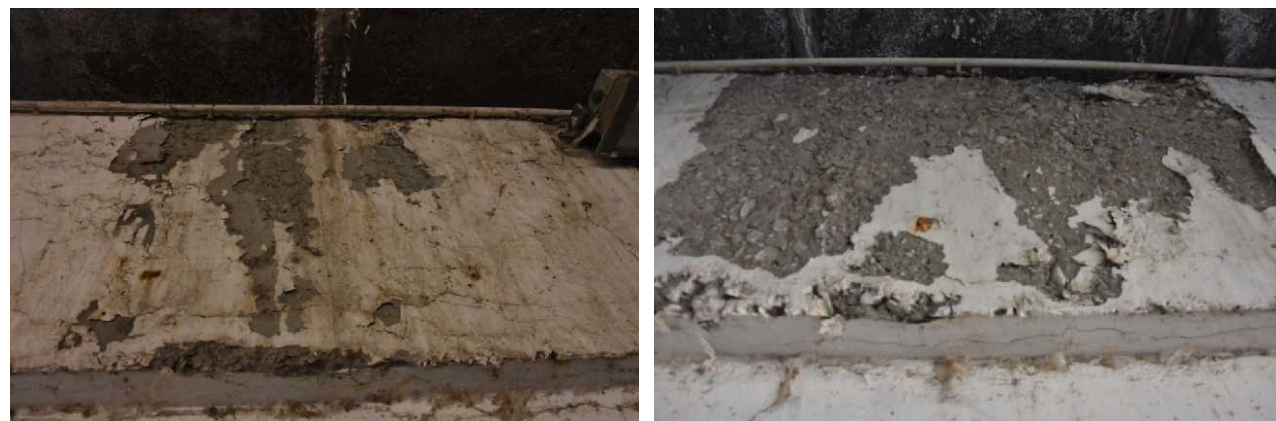
1、该桥墩台表面均有渗水痕迹，目前已造成渗水位置局部混凝土冻融破损，面积总计 0.8m²，这将不利于下部结构的耐久性。下部结构混凝土破损汇总见下表。

图 3.2.1 桥台台帽渗水典型照片

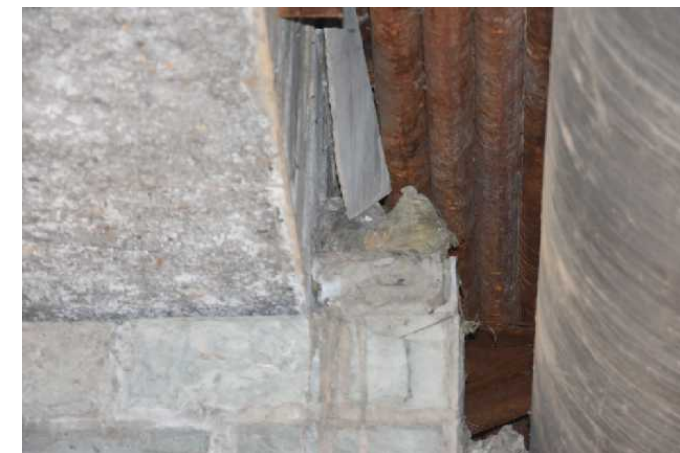
2、0#桥台台帽和 1#桥墩盖梁挡块存在混凝土开裂、破损现象。

图 3.2.2 挡块开裂、破损典型照片

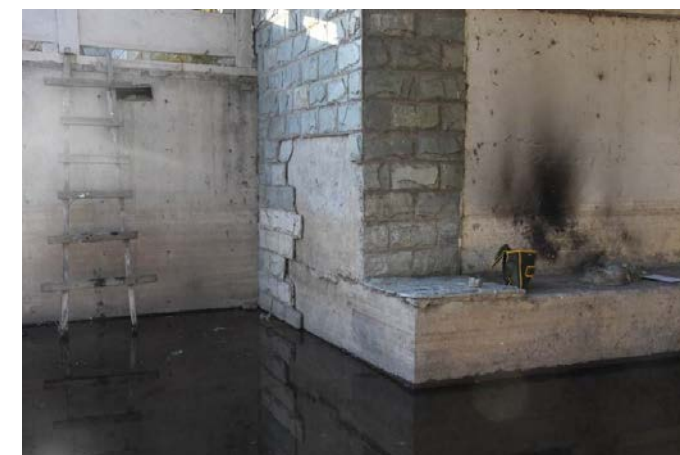
3、全桥墩台南侧外包饰面砖脱落。

图 3.2.3 桥台外包饰面砖脱落典型照片
